**惠州市仲恺高新区陈江街道旧村改造**

**ZKB-040-12 地块建设用 地**

**土壤污染状况初步调查报告**

土壤污染状况调查单位：广州华清环境监测有限公司

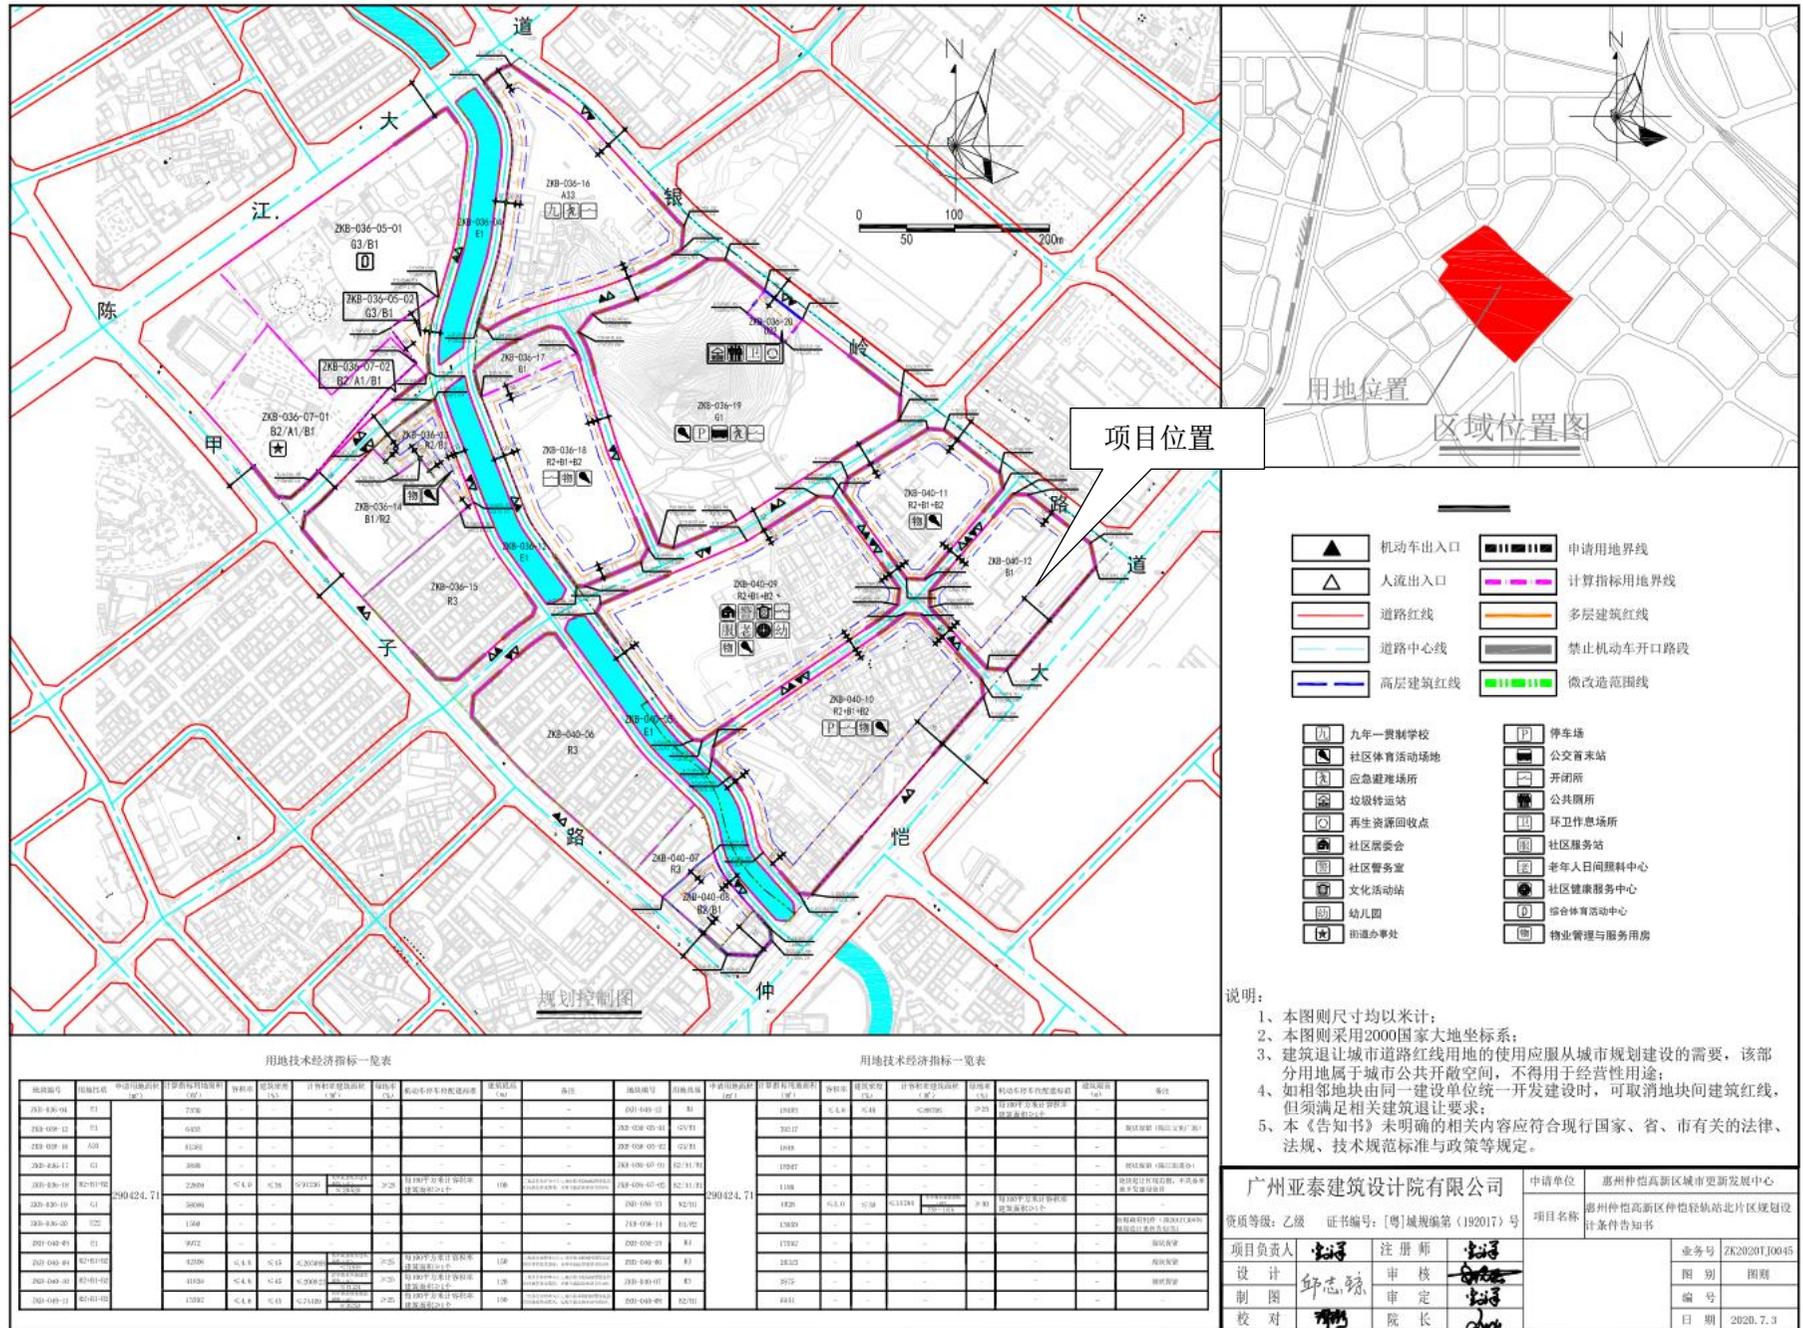
图 1.3-1 惠州市仲恺高新区住房和城乡建设局 ZK220TJ0045 号规划设计条件告知书规划控制图

依据《惠州仲恺高新区住房和城乡建设局 ZK2020TJ045 号规划条件告知书记图则》，本次评估对象的为惠州市仲恺高新区陈江街道旧村改造 ZKB-040-12 地块，地块土壤污染状况初步调查的工作范围为调查地块边界线内的全部区域，项目改造范围共 18493m<sup>2</sup>，项目地块调查范围详见图 1.3-1、图 1.3-2 和表 1.3-1

根据《惠州市仲恺高新区住房和城乡建设局 ZK2020TJ0045 号规划设计条件告知书》，惠州市仲恺高新区陈江街道旧村改造 ZKB-040-12 地块用途拟转变为商业用地。

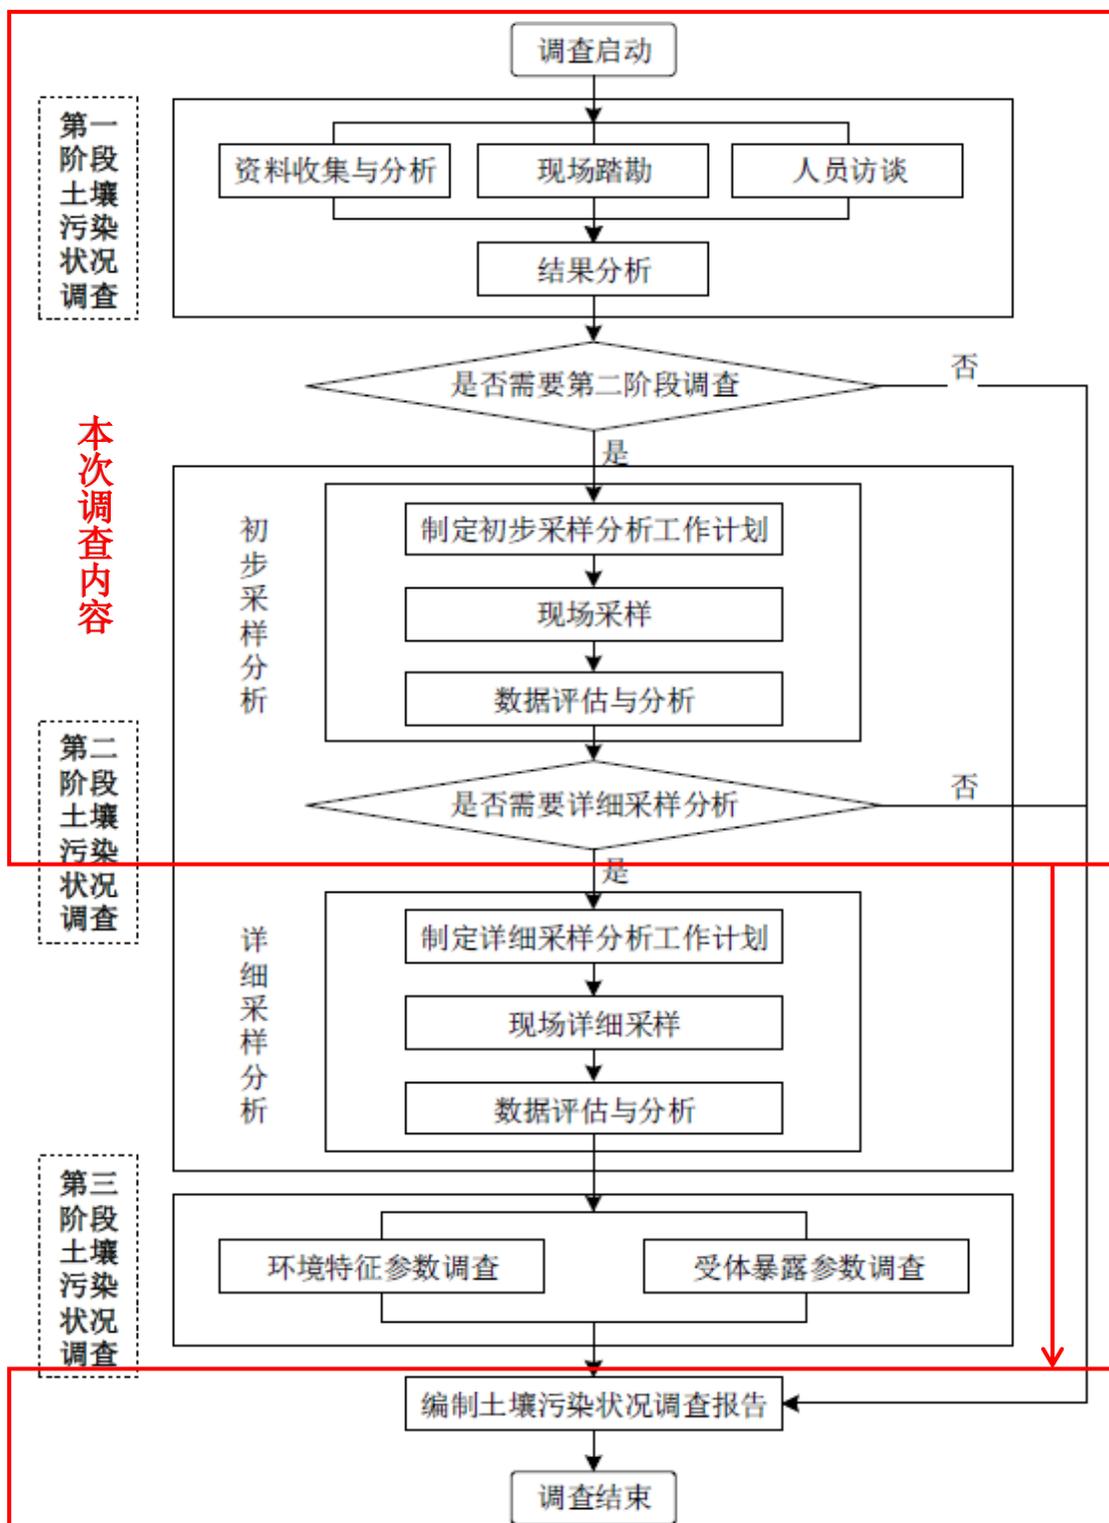
图 1.6-1 地块土壤污染状况初步调查项目技术路线图

土壤污染状况初步调查的技术路线如图 1.6-1 所示：

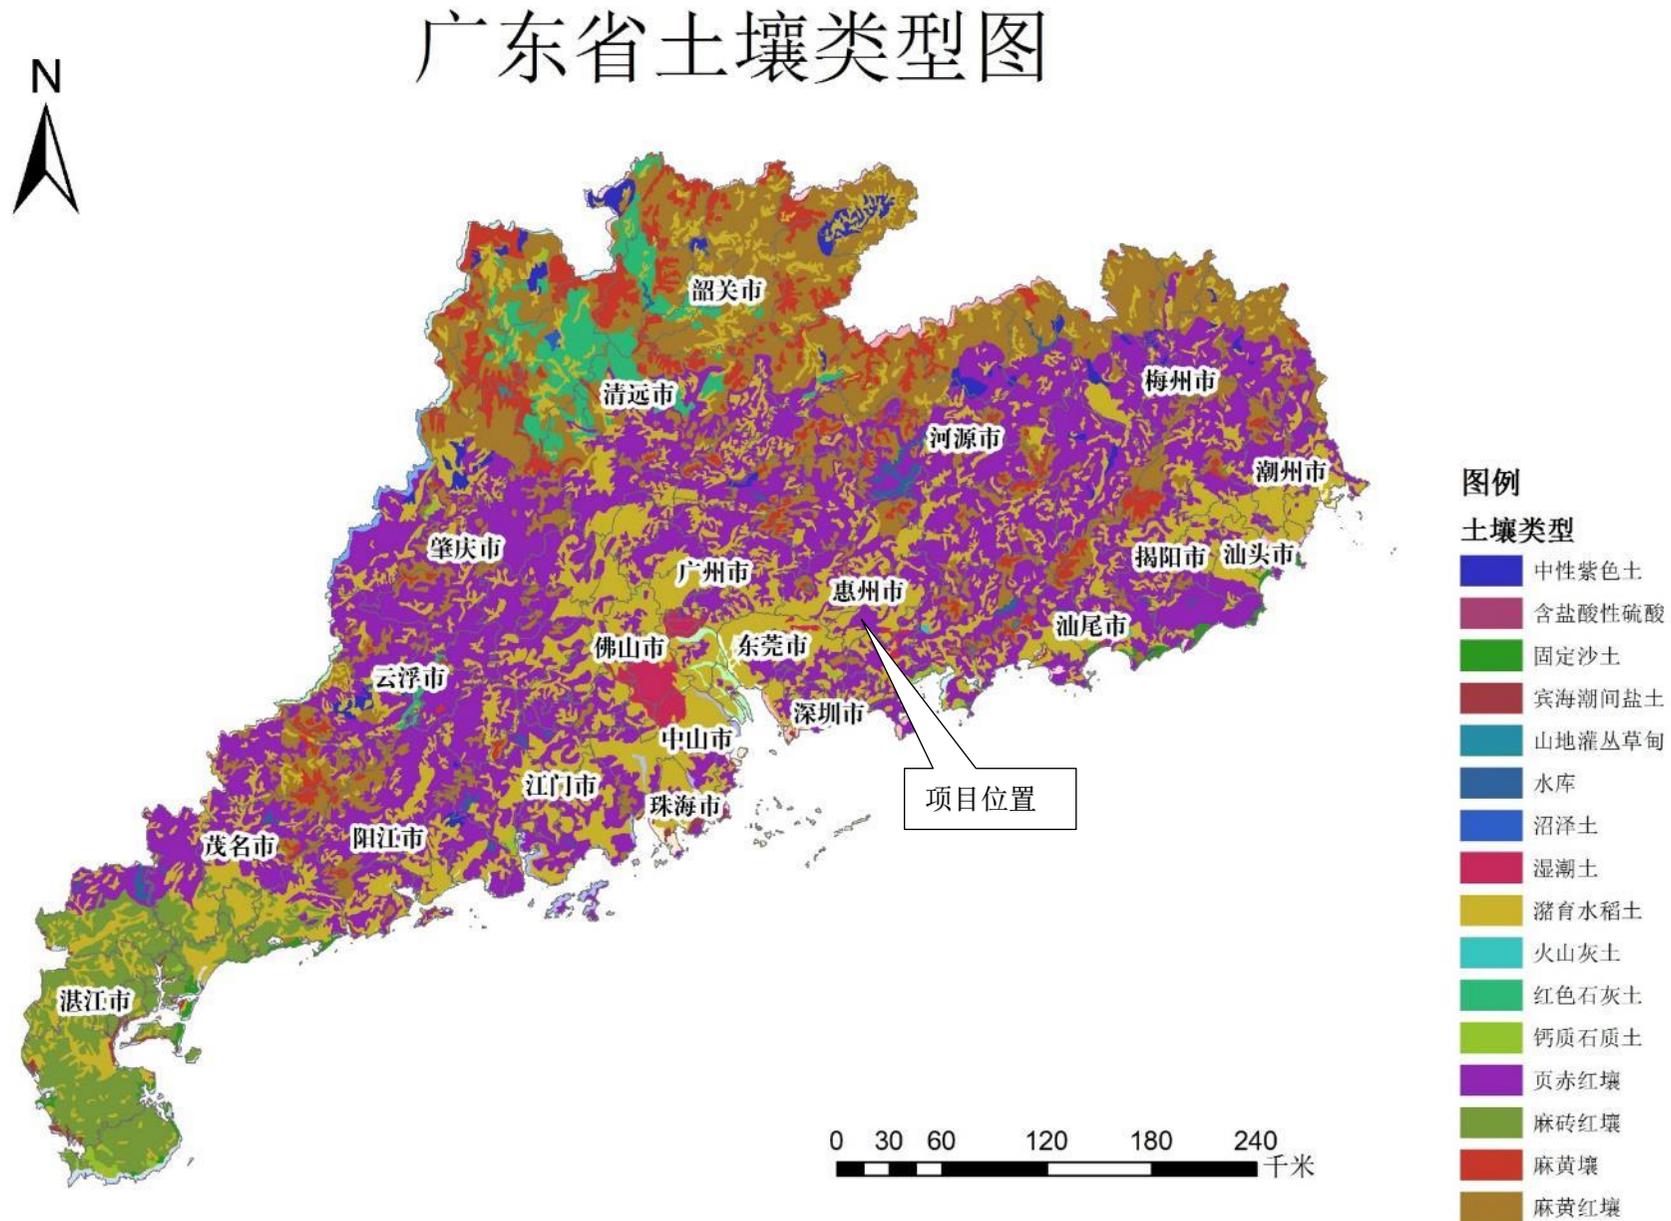
图 2.2-1 广东省土壤类型图

由广东省土壤类型图可知，调查地块位于赤红壤带，土壤类型为赤红壤。

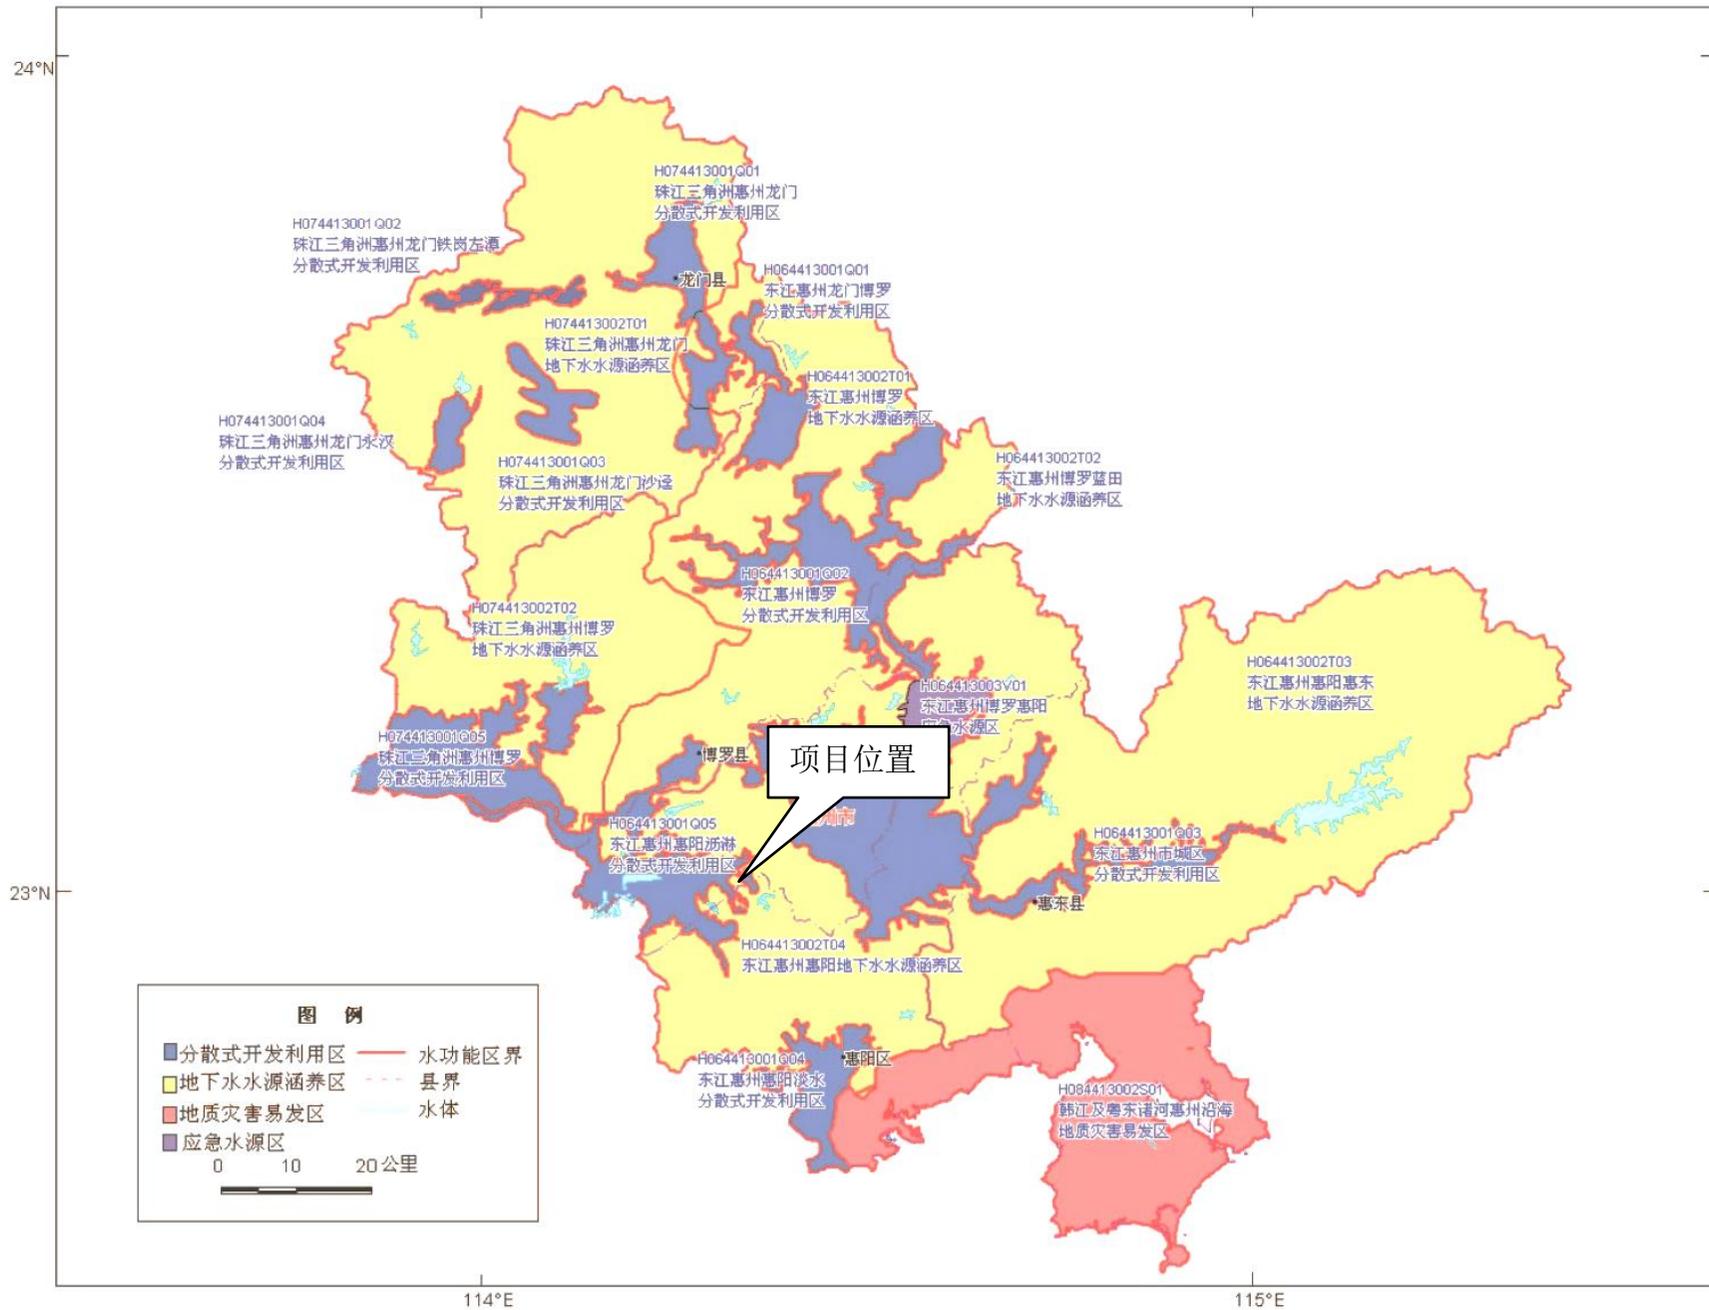
图 2.4-1 项目地块所在区域地下水功能区划图

调查区域地下水区划根据《广东省地下水功能规划》（粤水资源〔2009〕19 号）（图 2.4-1），本项目区域内地下水类型为孔隙水。主要赋存在松散沉积物颗粒间孔隙中的地下水。在堆积平原和山间盆地内的第四纪地层中分布广泛。

根据 2009 年 8 月正式发布的《广东省地下水功能区划》（粤办函〔2009〕459 号）文件，调查地块所在区域的浅层地下水划定为“东江惠州惠阳沥淋分散式开发利用区”，属于地下水分散式开发利用区域；不作为集中供水水源地，属于地下水 I~IV 类水，地下水功能区保护目标为地下水水质类别 III 类标准。详见表 2.4-1

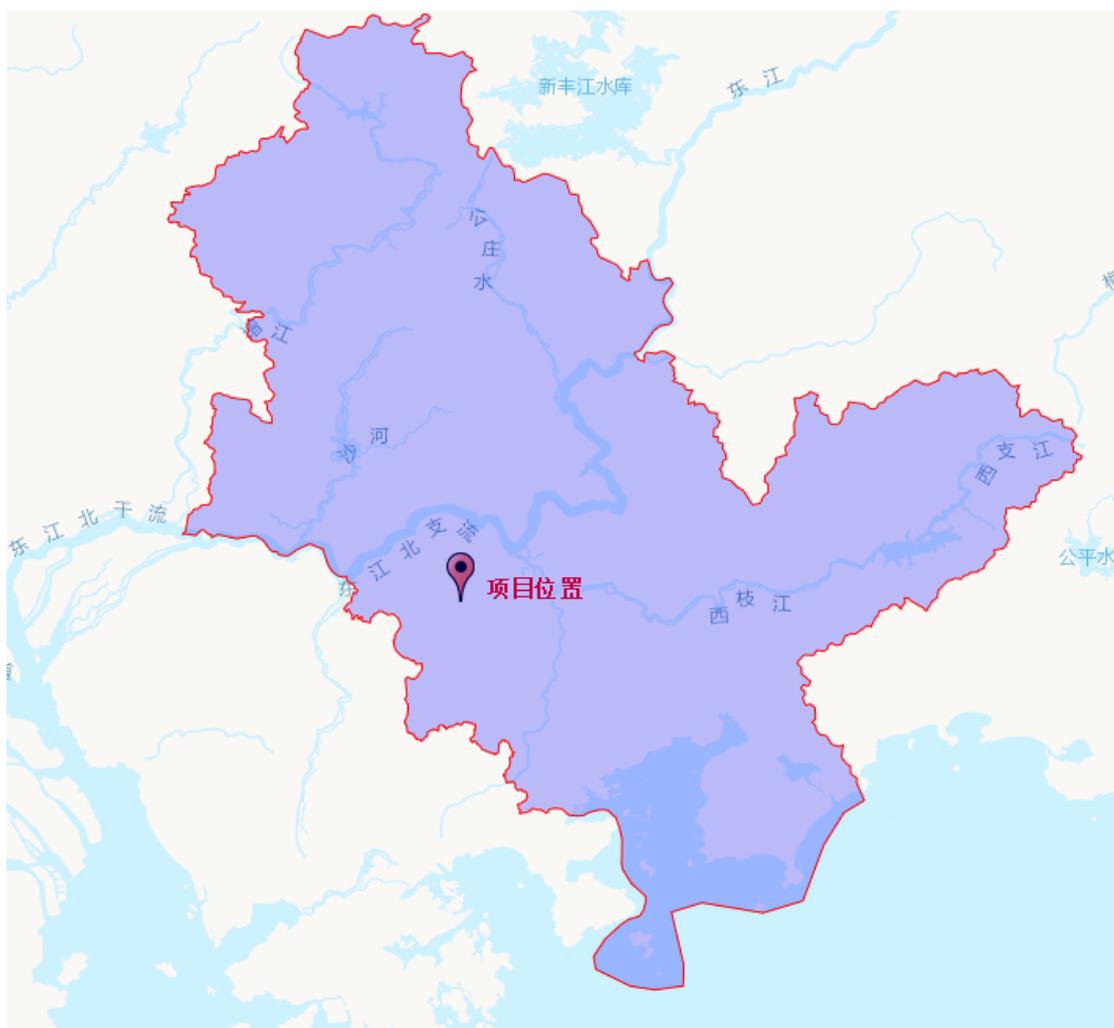
图 2.4-2 本项目地表水水系图

根据《广东省地表水环境功能区划》的通知（粤环[2011]14 号），项目附近主要河流有项目北部的潼湖水详见图 2.4-2。从广东省地表水环境功能区划表查得，广州河段前航道水质目标为地表水 III 类，详见（表 2.4-2）。
